## Evolución histórica de la muralla de Cáceres y nuevos descubrimientos. El postigo de San Miguel, un lienzo perdido de la cerca almohade

J. CRUZ FRANCO, P.A. CRUZ FRANCO, A. RUEDA MÁRQUEZ DE LA PLATA,  
J.A. RAMOS RUBIO Y J.M. RUEDA MUÑOZ DE SAN PEDRO  
*Universidad de Extremadura - Cáceres*  
*Panta Rhei Desarrollo*  
josetruji3@gmail.com

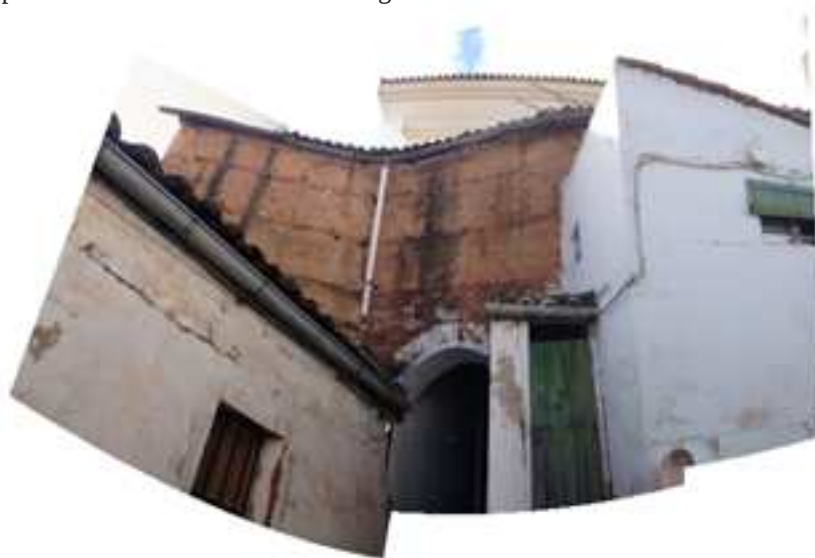
Figura 3

A efectos de realizar este análisis compararemos el paramento que se extiende por las viviendas de la Calle del Adarve números 5 y 7, al que llamaremos en este estudio “lienzo en estudio” con la muralla que se extiende por la vivienda de la misma calle situada en el número 9 a la que llamaremos de aquí en adelante “lienzo original”. Este “lienzo original” se ha considerado y se considera indubitadamente como parte de la cerca almohade. (ver figura 3)

Desde un punto de vista constructivo las figuras 3 y 4 muestran el “lienzo en estudio” de la edificación que contiene los tapiales sin apenas modifica-

ciones. Estos tapiales conservan a su vez los mechinales originales que sirvieron de apoyo y sostén para levantar el elemento y los antiguos encintados propios de los encofrados utilizados. Así en total libres de revocos y edificaciones adosadas se pueden apreciar a simple vista las marcas de cuatro cajones de tapiales (ver figura 4) que discurren por la fachada con sus correspondientes mechinales y encintados.

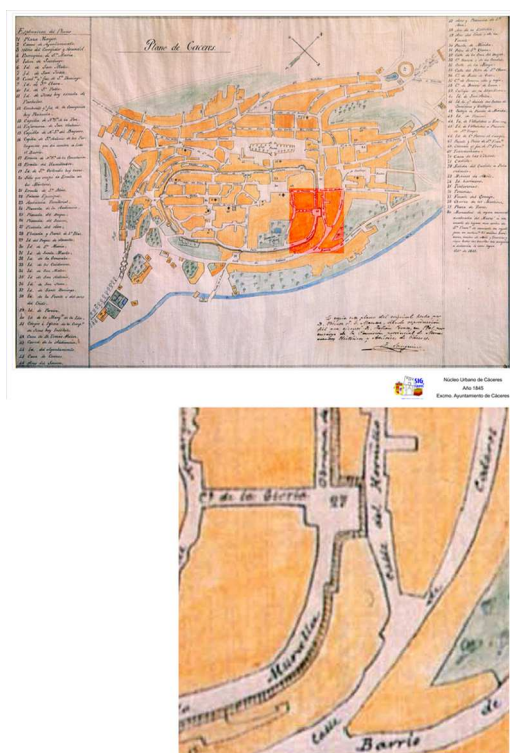
Figura 6

¿Por qué habría desaparecido este quiebro en los mapas posteriores a 1845? Una conjetura es que como indica Torres Balbás las zonas aledañas a la calle Hornillo fueron unas de las primeras en ser ocupadas por los nuevos

crecimientos de la Ciudad. Esta ocupación podría haber dado lugar a que esta esquina fuese fagocitada en los primeros momentos de esta apropiación de la cerca por las edificaciones dado que aportaría dos de los cuatro lados que una casa cuadrada necesitaría para construirse, simplificando tanto ejecución como abaratando el coste de la misma. Finalmente, este hecho habría ocultado el quiebro y por ende el lienzo.

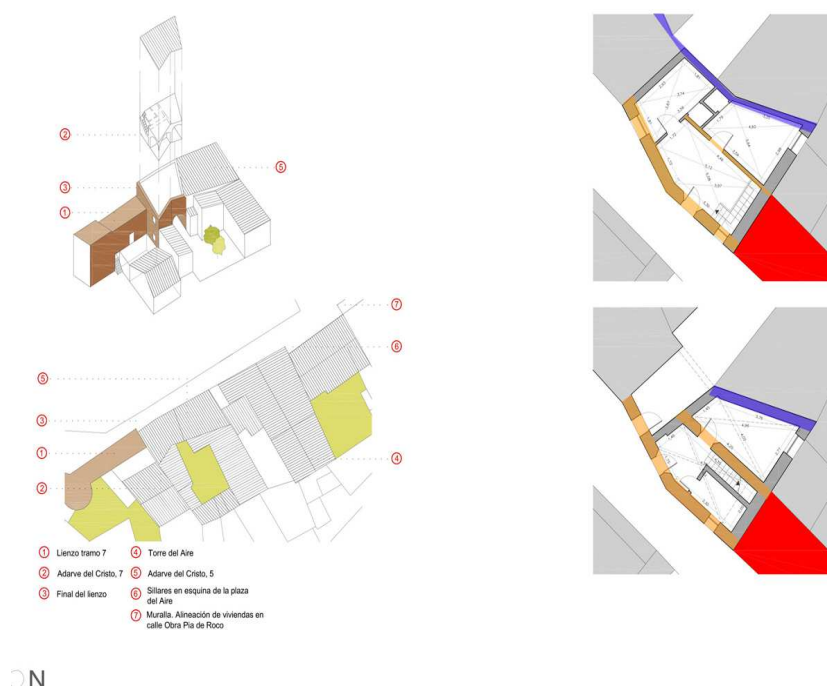
Figura 8

Segundo, la hoja resistente intradós del “lienzo original”, también tendría su continuación en el muro de carga correspondiente a la fachada a calle Adar-

ve del Cristo. Este hecho no tendría sentido constructivamente ya que la muralla no podría tener tres hojas, salvo que fuese un muro con otra funcionalidad como trataremos posteriormente en el apartado de futuras líneas de investigación (ver figura 8).

Integración de la vivienda con las viviendas limítrofes y restos de la muralla hacia el noroeste.
